Avaliação de Desempenho de painéis em Taipa de mão: Edificações Experimentais de Habitação 001 (Nomads) e 002 (Habis)

Instituto de Arquitetura e Urbanismo da Universidade de São Paulo - IAU USP

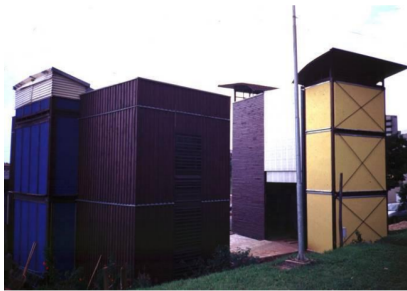
Figura 1: Unidade 001 e 002 construídas na USP São Carlos

Dos nove painéis avaliados do 001, quatro atenderam todos os requisitos e critérios estabelecidos, sendo dois situados na face Sul e dois na face Leste. Os 3 painéis da face Oeste não atenderam aos requisitos.

No 002, do total de 18 painéis avaliados, apenas quatro atenderam os requisitos e critérios definidos, sendo três presentes na face Sul e um na face Norte. Os painéis da face Oeste, foram completamente destacados, a parede do pavimento inferior foi substituída por vedação em chapa OSB sobre o quadro de madeira serrada.
