**CARACTERIZACIÓN Y EVOLUCIÓN DE LAS  
TÉCNICAS CONSTRUCTIVAS DE LAS BODEGAS  
DESDE 1850 HASTA 1950 EN MENDOZA,  
ARGENTINA**

**Lorena Veronica Manzini**

**UNIDAD CIUDAD Y TERRITORIO  
INSTITUTO DE CIENCIAS HUMANAS, SOCIALES Y  
AMBIENTALES  
CONSEJO NACIONAL DE INVESTIGACIONES CIENTÍFICAS  
Y TÉCNICAS - ARGENTINA**

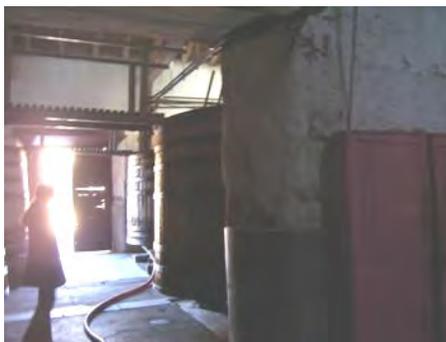
La Tapia es la técnica constructiva más antigua propia del siglo XVI a Medios del siglo XIX, que: consiste en la compactación de capas sucesivas de un suelo húmedo (más o menos 6% a 15%), dentro de un encofrado modular que, generalmente, se va desplazando según el avance de la obra. La tapia o también llamada en la región adobón, puede en ocasiones tener el agregado de paja, una vez colocada la tierra en el encofrado es apisonada energicamente con un pisón. (CIRVINI, 2001). La tapia posee dimensiones variables. Es una técnica constructiva que no permite efectuar ventanas de grandes dimensiones. Los vanos de las puertas requieren de gruesas maderas de dinteles rectos. (MORENO, 1995) El ejemplo característico es el cuerpo de bodega de 1856 de Bodegas y viñedos Panquehua, cuya foto vemos a continuación. En este caso la pared posee un ancho de 80cm.

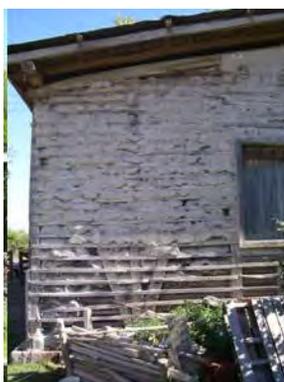
La quincha es una técnica de cerramiento de muros, que posee una estructura resistente de madera, que es recubierta con barro. Esta técnica constructiva no tuvo mayor difusión en la construcción de los muros de las bodegas. Pero de los edificios estudiados seleccionamos para ejemplificar esta técnica, el ejemplo construido hacia la década del 1930 en el Departamento de Guaymallén, Distrito de Corralitos, la bodega con denominación sin identificar ubicada en calle Infanta Isabel N° 8160, cuyas fotos mostramos a continuación:

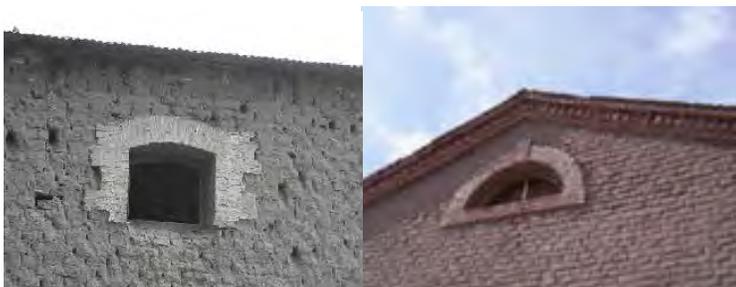
La tipo inglesa alterna una hilada completa de adobes de sogá, con una hilada completa de adobes de tizón o cabeza, buscando trabar correctamente los mampuestos. En cambio la traba de tizón o de cabeza se caracteriza por disponer las hiladas de los muros con todos los adobes en esta posición. La traba del tipo inglesa la podemos ver en la foto de Bodega Manzano (izq); y la traba de cabeza la podemos ver en la imagen de Bodega Benegas (der.)

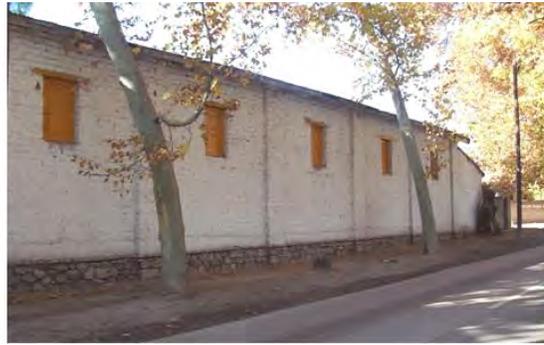
Los muros de las bodegas pueden ser totalmente de adobe o mixto, es decir que se combine también con ladrillo o piedra. En el caso de los mixtos, encontramos construido el muro de adobe sobre zócalos de ladrillo o piedra. Como se detecta en Bodega Benegas, y en Bodega Guevara - viñas de Euzcadi entre otras.

A ello se le suma que los muros pueden poseer pilastras y esquinas de muro que sobresalen y generalmente cumplen la función de refuerzo. Estas pueden ser de adobe o de ladrillo, como también se pueden observar en las fotos de Bodegas Benegas y Guevara.

Las aberturas (ventanas, puertas, portones) en los muros de adobe pueden ser generalmente rectangulares y circulares. Las puertas, portones y ventanas rectangulares pueden poseer una viga de dintel compuesta de gruesos maderos rectos que cubren los vanos en la parte superior de las aberturas. Esta técnica es heredada desde la colonia, donde el madero soporta y distribuye el peso de los mampuestos en el muro. Esto lo podemos observar en la foto anterior de la Bodega Euzcadi.

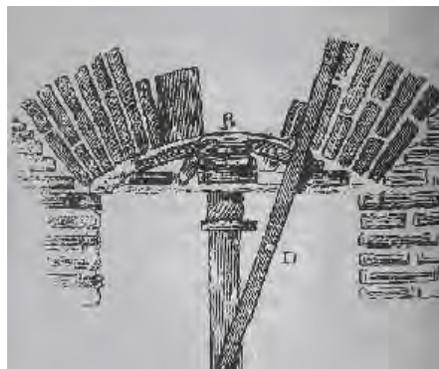
A continuación mostramos una ilustración efectuada por Moreno que muestra una de las maneras en que se podía efectuar la construcción de un arco. (MORENO, 1995)

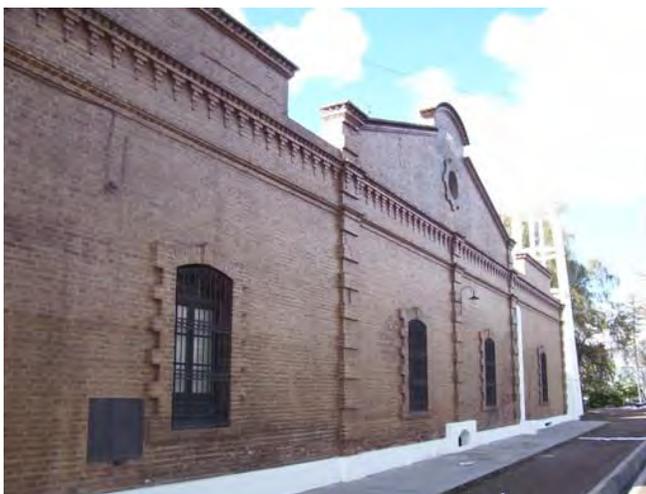
Además la autora sostiene que *“Las bodegas cuyos núcleos iniciales fueron de adobe, continuaron creciendo con edificios construidos en ladrillo.”* (GIRINI, 2004: 205) No obstante como el caso de Bodegas Benegas y Bertona, entre tantas otras, los muros desde un principio fueron de ladrillo. Además creemos pertinente agregar el ejemplo de Bodega Tomba, cuyos muros de ladrillo desde un principio tuvieron 47 cm de espesor, y en su centro se encontraba el agregado de la mitad de un ladrillo.<sup>5</sup> Como ejemplo mostramos la fachada de Bodega Taquima de Lujan de Cuyo.

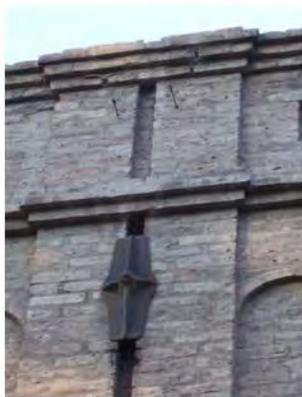
En los muros de ladrillo de fines del siglo XIX se pueden encontrar refuerzos y armaduras con flejes o barras de acero incorporados entre las hiladas, agregados para afrontar el sismo. Esta técnica fue introducida por el modelo de la arquitectura ferroviaria. A ello se le suma que también se pueden encontrar en los encuentros de muros, en los anclajes de techo, etc. diferentes piezas de acero que ligan la estructura muraria, colocadas para coser los puntos de concentración de esfuerzos y tensiones. (CIRVINI, 2001)

Lo expuesto lo podemos observar en Bodega Tonelli, cuya foto observamos a continuación.

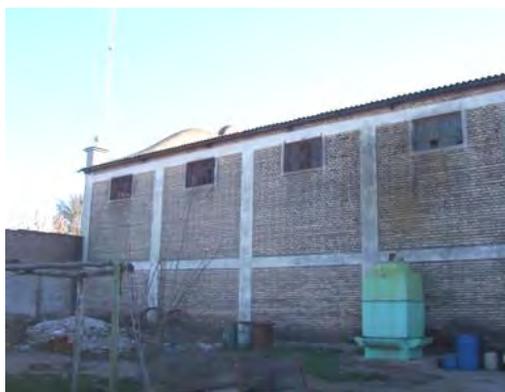
A continuación mostramos la Bodega Fragapane que presenta muros de ladrillos con estructura de hormigón armado.

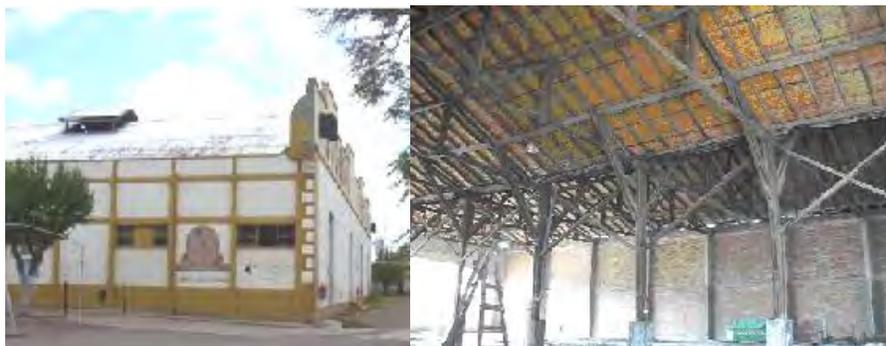
A su vez es importante destacar que las bodegas construidas en el siglo XIX son intervenidas con nuevas técnicas del siglo XX para reforzar sus estructuras. Estas intervenciones son diversas pero destacamos el agregado de columnas y vigas de hormigón armado, como en los muros de piedra de Bodega Panquehua y la reconstrucción de muros con presencia de estructura de hormigón armado como vemos en las imágenes de Bodega Giol Antigua Colina de Oro (izq.); y Bodega Corinto. (der.)

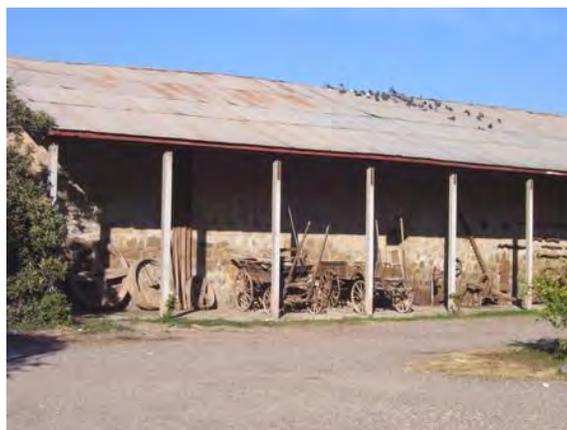
La foto siguiente nos muestra los cuerpos de piedra de Bodega Panquehua.

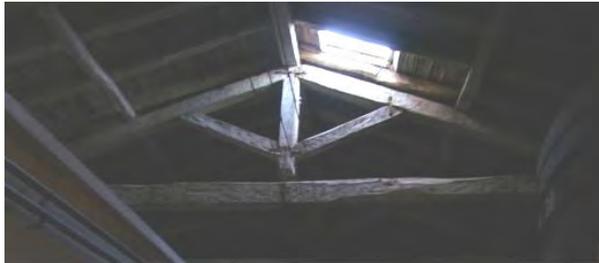
Estructura de techo de Bodega Panquehua cuerpo de tapia de 1856

A continuación mostramos el dibujo de la herramienta azuela utilizada para dar forma a la madera; y las fotos de las estructuras de techo de bodega Panquehua del cuerpo de 1856 de tapia,

del cuerpo de piedra de 1908, y de Bodega la Rural de 1917. En ellas se puede detectar cabriadas del tipo pendolón de las épocas mencionadas.

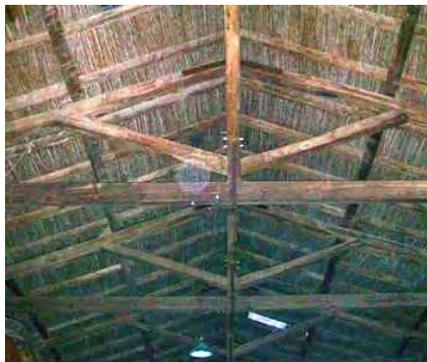
Estructura de techo de Bodega Panquehua cuerpo de piedra de 1908.

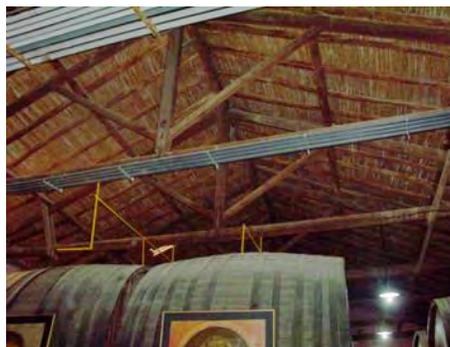
Estructura de techo de Bodega La Rural nave que data de la década de 1910

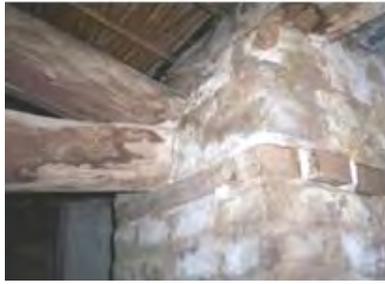
Es importante tener en cuenta cuando observamos una cabriada las uniones de las mismas a los muros, estas se resuelven de diversas maneras, pero de ellas destacamos la cabriada empotrada en los muros, y la apoyada en una columna adosada a la pared. Esto lo podemos ver en Bodega Sardi (izq.) y Bodega Lugano Ex Bodega Brandi (der.)

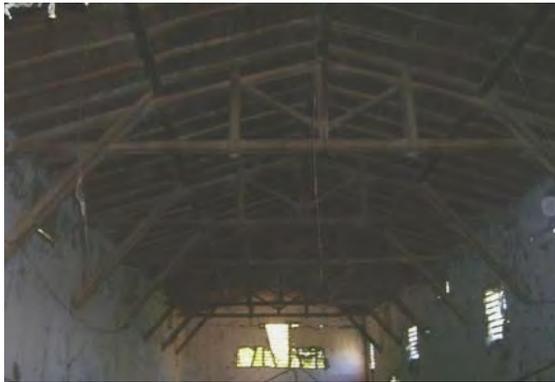
Destacamos que se pueden encontrar en estas cabriadas de madera diagonales que unen el cordón inferior de las cabriadas a los muros. Estos elementos son agregados a la estructura para aliviar los esfuerzos a los que son sometidos los cordones inferiores, cuando la sección que poseen no alcanza para soportar el peso en conjunción a la luz que cubre. Como podemos observar en la bodega sin identificar de calle Serpa 6195 de Rodeo del Medio, Maipú.

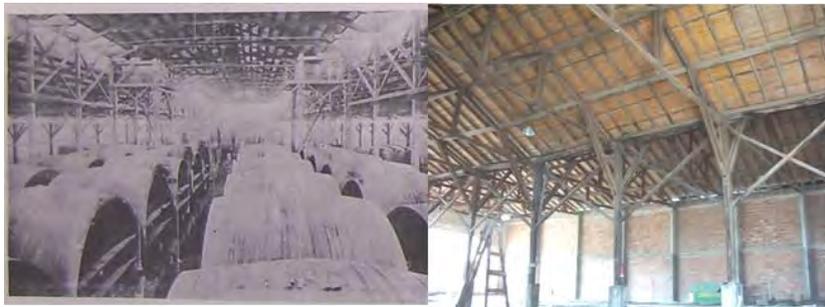
En cuanto a las triangulaciones de madera hemos detectado que no solo se utilizan en las cabriadas, también son utilizadas como vigas que unen las columnas que separan las diversas naves que se encuentran integradas espacialmente. Como podemos observar en la foto histórica hacia 1910 de Bodega Rufino Ortega y en la foto actual de Bodega S Y Viñedos Corinto S.A.C.A.I.J.

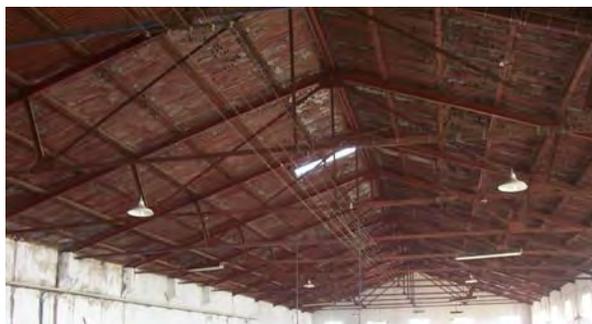
Estas cabriadas generalmente acompañan las bodegas construidas con muros de ladrillos, con estructura de hormigón armado, y cubierta de chapa de zinc. A continuación mostramos un ejemplo de esta cabriada que se encuentra bodega Fragapane de Maipú.

Además de las cabriadas mencionadas propias del siglo XIX y principios del XX ya hacia la década de 1930 detectamos otro tipo de triangulaciones metálicas compuestas por perfiles metálicos I, compuestas por diversos tramos unidos por planchuelas metálicas. Estas se componen de dos cordones superiores inclinados unidos por una planchuela central, de este nudo sale el montante central que se une al cordón inferior, y dos largas diagonales, una hacia la derecha y otra hacia la izquierda, que se unen en el otro extremo al cordón inferior, de este nudo parten dos diagonales mas cortas, que se unen en el otro extremo al cordón superior.

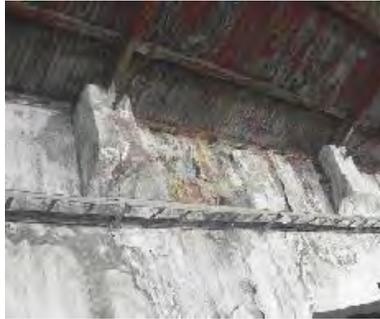
El hormigón armado en las construcciones permitió que se desarrollaran diversas soluciones en los anclajes de las cabriadas metálicas con los muros. Si bien se mantiene la cercha empotrada en los muros también se observan uniones de la cabriada al muro con soportes de hormigón armado, entre otras como podemos observar en Bodega Fragapane.

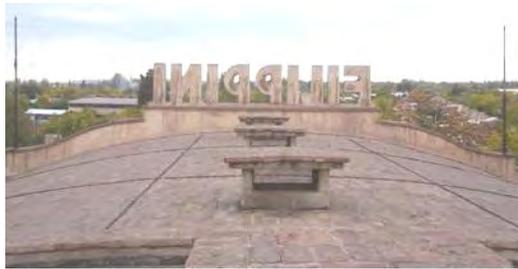
Otros de los techos que observamos en las bodegas corresponden a los techos de Hormigón armado, estos pueden ser losas curvas como en Bodega Filipinni, cuya foto la podemos observar a continuación.

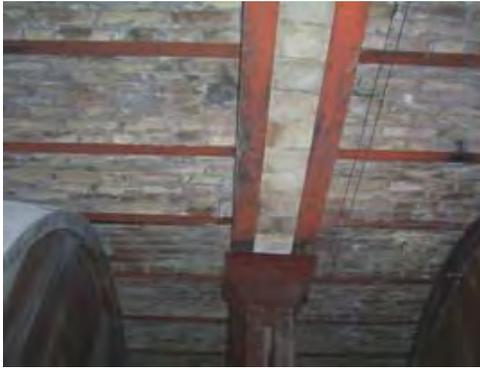
Las bóvedas de ladrillo poseen sobre ellas una capa de compresión de cemento, que es soportada lateralmente por los muros, como podemos observar en Bodega Arizu. Las bóvedas catalanas se componen de pequeñas bóvedas de ladrillos que son soportadas por perfiles metálicos I que cubren las luces de los locales. Como ejemplo mostramos el entrepiso de Bodega Nerviani resuelto con bovedilla catalana.
