# DIFUSÃO DA ARQUITETURA MODERNA NO BRASIL

O patrimônio arquitetônico criado pelo Plano de Ação do Governo Carvalho Pinto (1959-1963)

Ficha de inventário

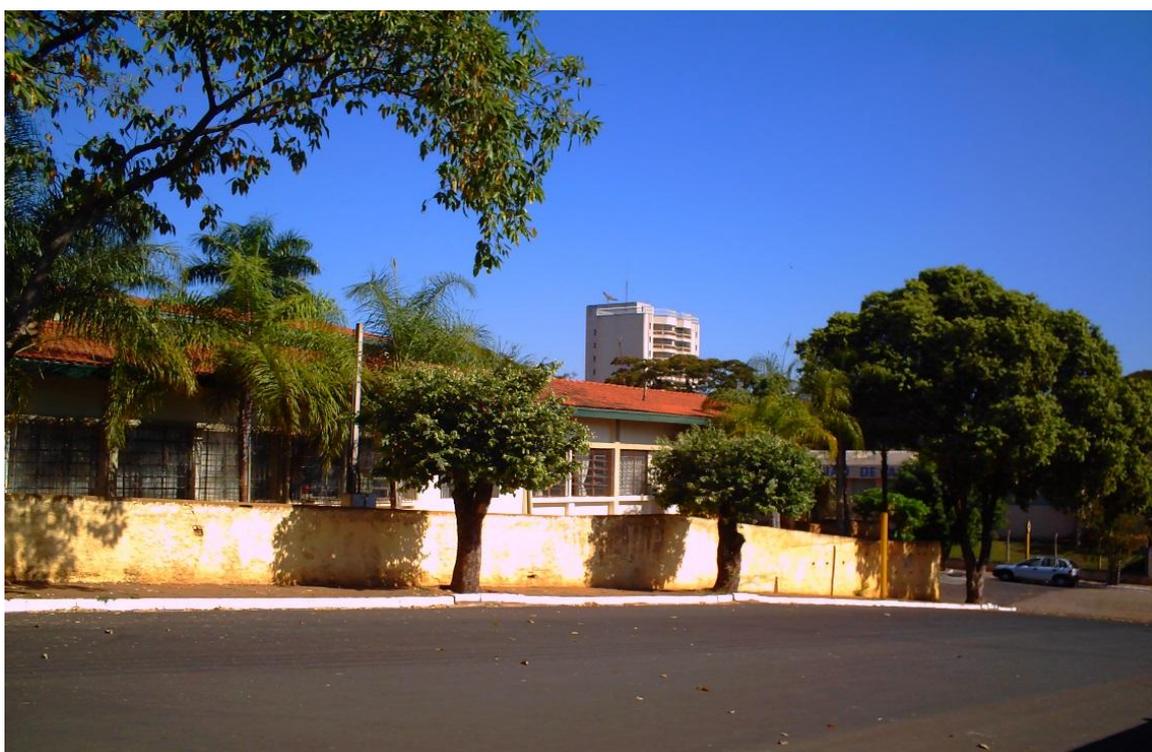
estado de conservação	ótimo	bom	regular	ruim	péssimo
paredes		pisos		revestimentos	
estrutura		cobertura		esquadrias	
imagens
