OS "CASARÕES" DE IBATIBA: UM PATRIMÔNIO VERNÁCULO A SER RECONHECIDO E PRESERVADO

PROGRAMA DE PÓS-GRADUAÇÃO EM ARTES
CENTRO DE ARTES
UNIVERSIDADE FEDERAL DO ESPÍRITO SANTO

Resumo

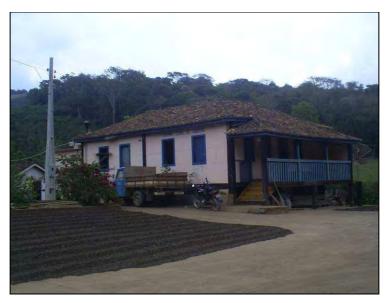
Figura 15 - Casarão do Sr. Maninho Barba. Café secando no terreiro lateral, 2009.

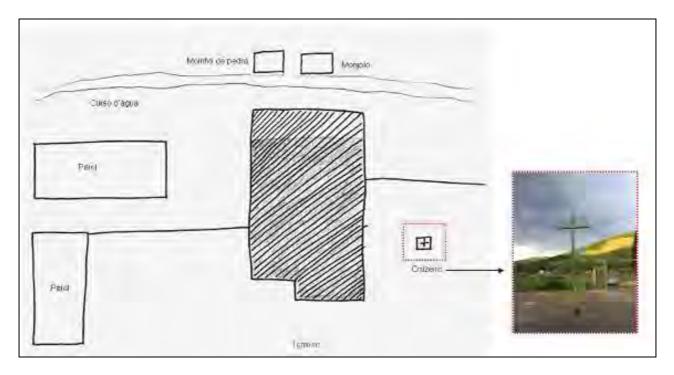
Figura 16 – Hipótese da configuração do entorno do Casarão do Sr. Deolindo, 2009.

O conjunto era formado pelo terreiro, a casa, as tulhas e paióis, os moinhos, monjolos e engenhos de cana-de-açúcar, em alguns casos abrigos de animais. Hoje, a maior parte destes componentes não mais existe. Há casos em que é possível encontrar vestígios de sua localização, mas na maioria só foi possível saber sobre esses elementos através dos relatos de caso dos moradores entrevistados. A figura 16 mostra a hipótese de configuração do entorno de uma das casas segundo relatos de moradores, já a figura 17 foi elaborada através de vestígios encontrados *in loco*.
