# DIFUSÃO DA ARQUITETURA MODERNA NO BRASIL

O patrimônio arquitetônico criado pelo Plano de Ação do Governo Carvalho Pinto (1959-1963)

Ficha de inventário

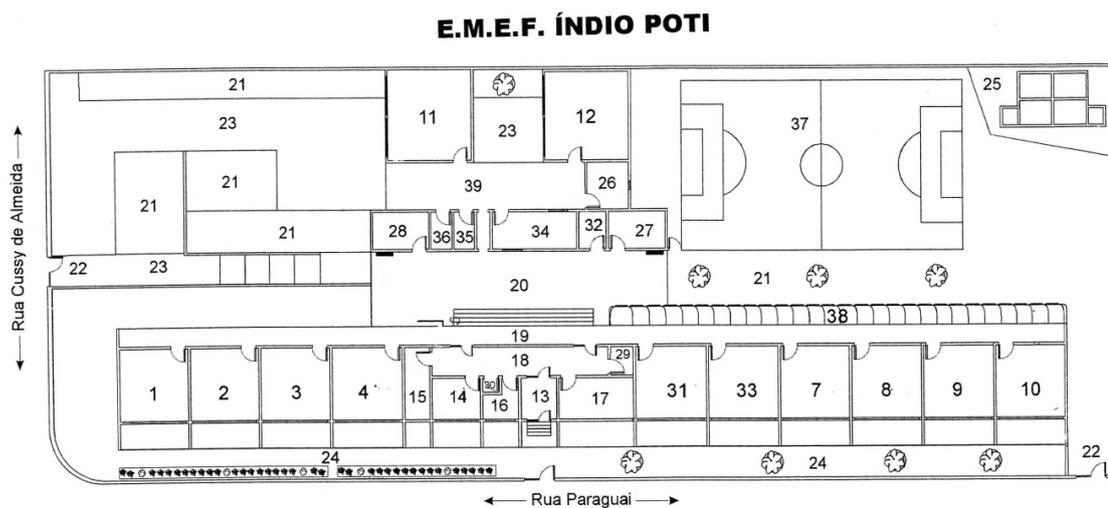
Imagem 1

### Legenda

1 a 4 / 7 a 12 Sala de aula	19 Circulação (externa)	26 Almojarifado	33 Sala de Vídeo
13 Entrada	20 Pátio coberto	27 Sanitário Masculino	34 Cozinha
14 Diretoria	21 Pátio descoberto	28 Sanitário Feminino	35 Cantina
15 Sala dos professores	22 Entrada e Saída do estudante	29 Sanitário Adm. Fem.	36 Sanitário Funcionários
16 Gabinete Dentário	23 Circulação cimentada	30 Sanitário Adm. Masc.	■ Bebedouro
17 Secretária	24 Área circulante arborizada	31 Biblioteca	37 Quadra de esportes coberta
18 Circulação (interna)	25 Casa do zelador	32 Sala de Arquivo/Mat. Esportivo	38 Cobertura tipo Toldo
			39 Refeitório coberto

### Melhoria nos itens

1 a 4 / 7 a 12 • 13 • 17 •  
15 • 29 • 34 • 37 • 38

Pequenas mudanças ocorreram do projeto “original” citado no livro. A pesquisadora obteve ainda uma planta fornecida pela diretora Bena, no momento, na qual consta a reforma ocorrida nos anos de 2003/2004, demonstrando a disposição atual do prédio. (localizada no campo materiais gráficos)

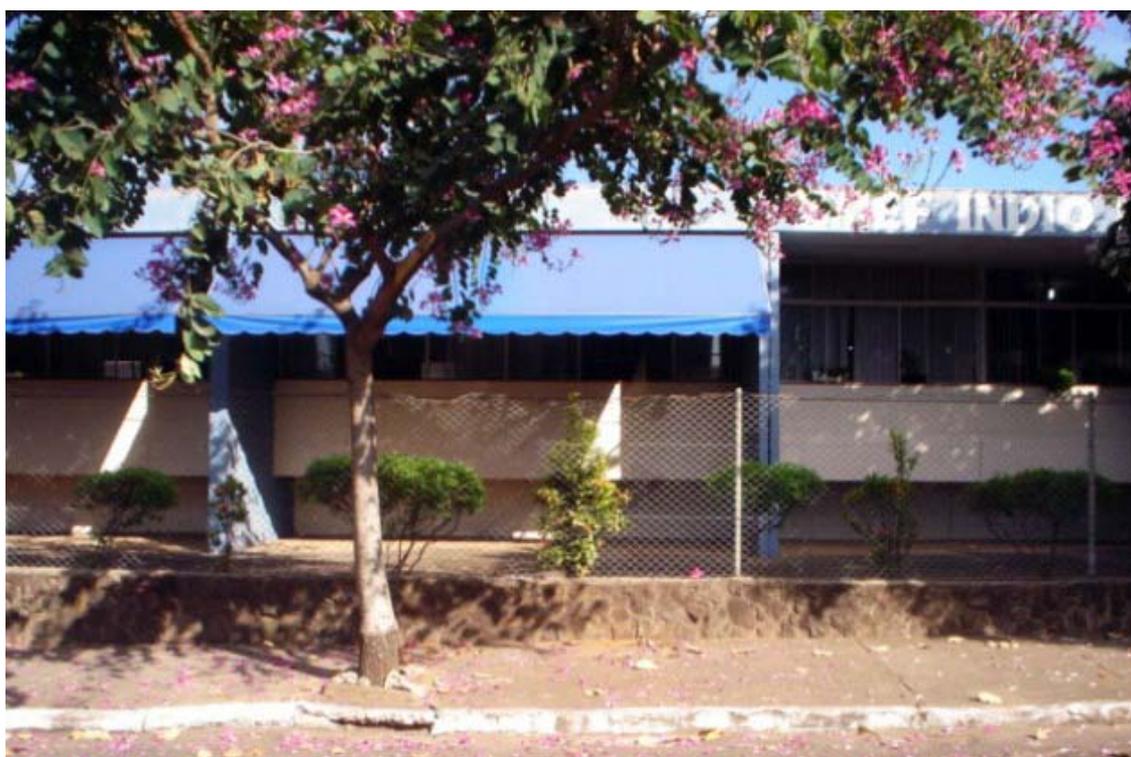
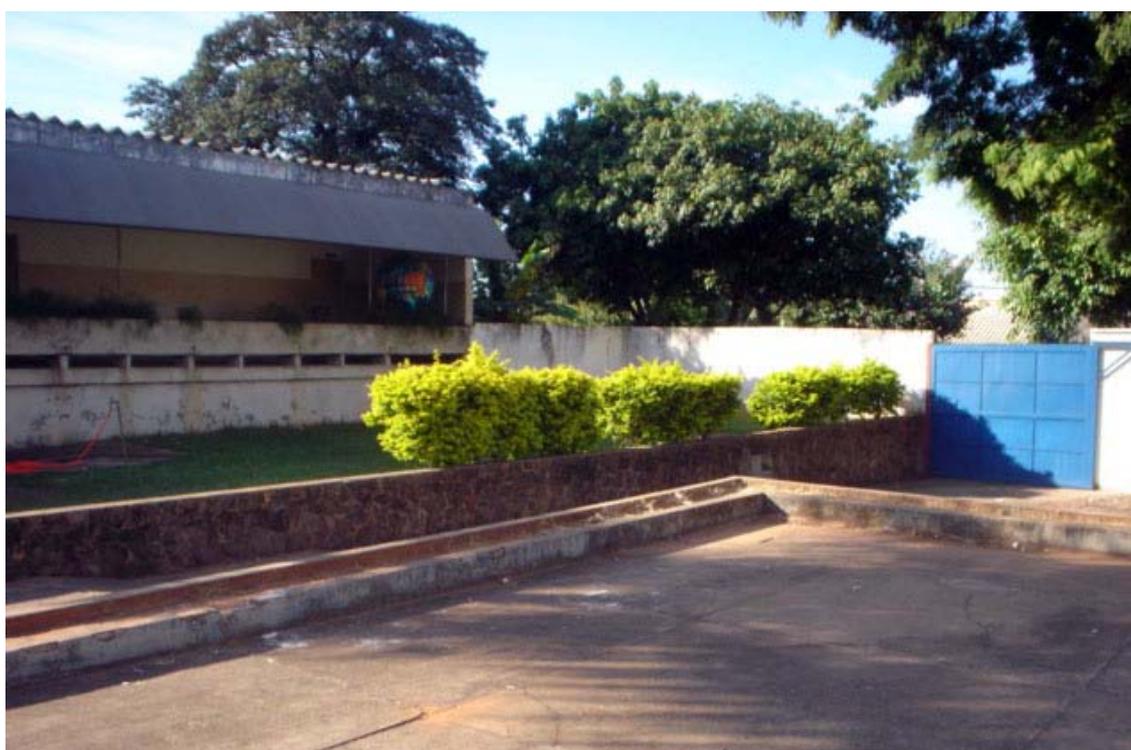
estado de conservação	ótimo	bom (X)	regular	ruim	péssimo
paredes alvenaria					
estrutura concreto armado					
pisos cimento queimado					
cobertura telha de amianto					
revestimentos massa corrida e pintura					
esquadrias madeira e ferro

Percebe-se que a estrutura foi executada em concreto armado e vedação de alvenaria. Atualmente, as portas são de madeira, com exceção da porta da recepção, e as esquadrias são basculantes. A cobertura do pátio é estruturada por treliças em aço.

Relatou a diretora que, por problemas térmicos, foi necessária a aplicação de toldos (ou “testeiras”) em quase todo o bloco de salas, em ambas as fachadas longitudinais, com exceção do pátio coberto e da área onde se encontra a parte administrativa (vide imagens conseguidas na pesquisa a campo). No projeto “original”, a laje que se estende pelo corredor de alunos e os possíveis brises (extensão das divisórias das salas na face oposta, orientada para o oeste) devem ter sido imaginados como suficientes para conter a incidência dos raios solares e intemperismos de forma geral. É válido aqui citar que a cidade de Araçatuba situa-se no extremo Noroeste do Estado de São Paulo, próxima ao Estado do Mato Grosso do Sul, de clima muito quente e seco.
